Evaluasi Proteksi Radiasi di Ruang CT-Scan Instalasi Radiologi Rumah Sakit Otak (RSO) DR. Drs. M. Hatta Bukittinggi

Evaluasi proteksi radiasi telah dilakukan di sekitar ruangan CT-Scan Instalasi Radiologi Rumah Sakit Otak (RSO) DR. Drs. M Hatta Bukittinggi menggunakan *Surveymeter Fluke 451b*. Penelitian bertujuan untuk mengukur laju dosis radiasi dan dan evaluasi fasilitas ruangan CT-Scan. Pengambilan data dilakukan di titik yang berbeda sebanyak tiga kali dengan tegangan 120 kV dan arus 240 mA. Hasil pengukuran menunjukkan bahwa laju dosis radiasi di sekitar ruangan CT-Scan berkisar antara 0-0,367 $\mu\text{Sv/h}$. Laju dosis yang didapatkan masih berada di bawah nilai yang ditentukan oleh Perka BAPETEN No. 8 Tahun 2011. Fasilitas proteksi radiasi di sekitar ruangan CT-Scan instalasi radiologi rumah sakit telah memenuhi syarat *Safety Report Series (SRS) No. 39 IAEA*.

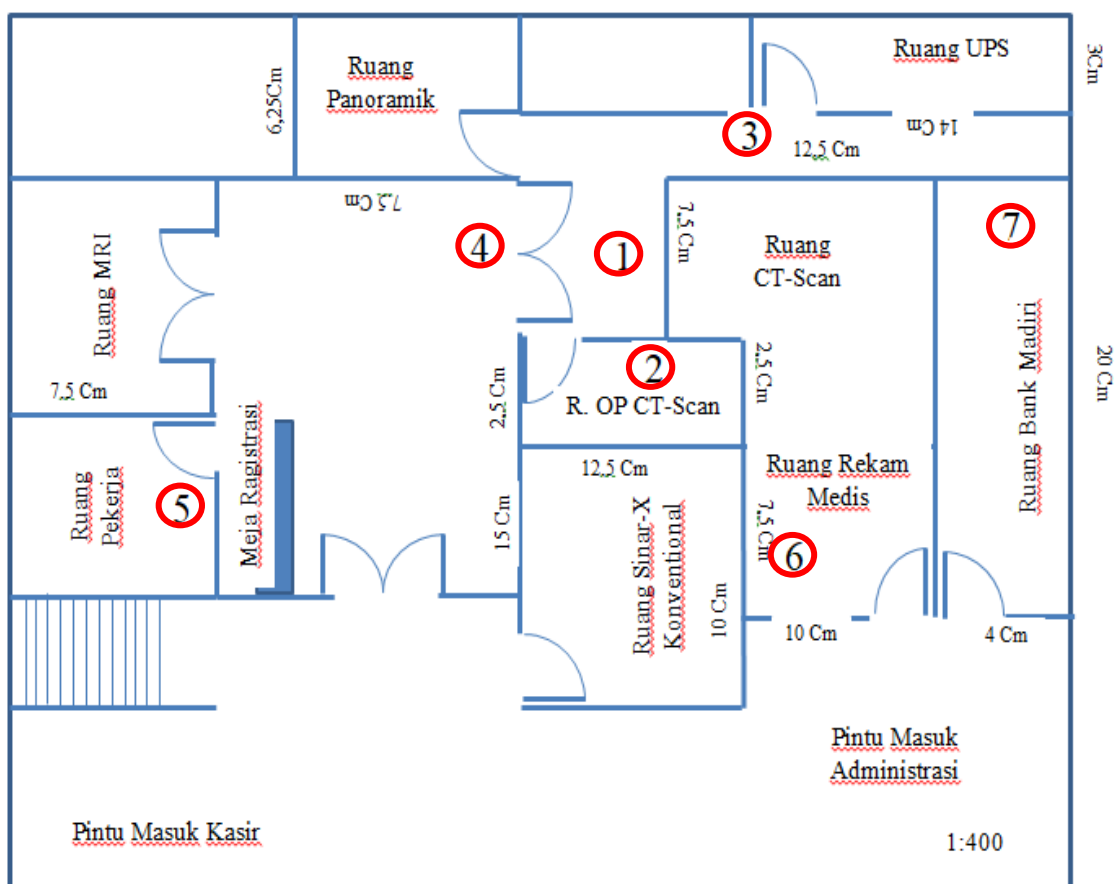
Pengukuran laju dosis radiasi di sekitar ruangan CT-Scan Instalasi Radiologi Rumah Sakit Otak (RSO) DR. Drs. M. Hatta Bukittinggi menggunakan *Surveyrometer Fluke 451b* di 8 titik yang berbeda. Langkah-langkah yang dilakukan untuk pengukuran laju dosis radiasi di luar ruangan CT-Scan. Sebelum memulai penyinaran, surveyrometer dihidupkan dan ditunggu hingga stabil, hal ini dilakukan supaya hasil yang akan terbaca oleh surveyrometer murni hasil dari radiasi yang di pancarkan oleh CT-Scan. Ketika surveyrometer sudah stabil maka dilakukan pengukuran untuk mengukur laju dosis latar (*background*). Setelah didapatkan dosis radiasi latar, maka radiografer akan melakukan penyinaran, dan dengan jarak 30 meter dari depan objek. Hasil pembacaan dosis radiasi pada *Surveyrometer Fluke 451b* langsung dicatat karena hasil pengukuran langsung hilang ketika dilakukan pengukuran selanjutnya. Cara yang sama dilakukan di titik pengukuran lainnya sebanyak 8 titik pengukuran. Titik pengukuran laju dosis radiasi dapat dilihat pada Gambar 1.

Gambar 1 Denah titik pengukuran laju dosis radiasi di sekitar ruangan CT-Scan

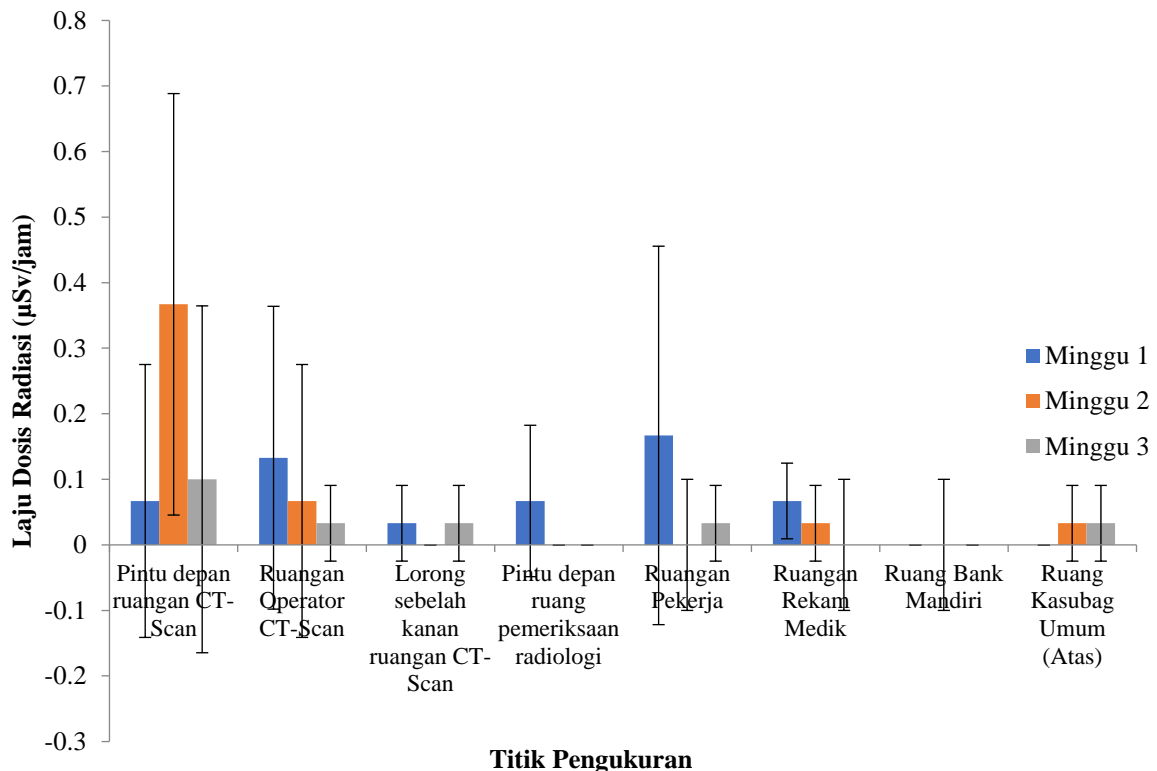
Gambar 2 Laju dosis radiasi di sekitar ruangan CT-Scan

Berdasarkan Gambar 2 nilai yang didapatkan masih berada di bawah nilai yang ditetapkan oleh Perka BAPETEN No. 8 Tahun 2011 yaitu sebesar 10 mSv pertahun atau 0,2 mSv per minggu. Laju dosis radiasi didapatkan paling tinggi yaitu pada minggu kedua titik di depan pintu ruangan CT-Scan sebesar 0,367 $\mu\text{Sv}/\text{jam}$, hal ini dikarenakan adanya anomali yang tidak terduga. Anomali yang tidak terduga ini seperti adanya kenaikan radiasi yang terbaca pada satu titik pengukuran yang awalnya tidak terlalu tinggi meloncat menjadi tinggi. Anomali ini didapatkan karena adanya perubahan arus dari penyinaran sebelumnya. Hal inilah yang menyebabkan perlunya dilakukan pengukuran secara rutin supaya laju dosis radiasi yang dihasilkan tidak melebihi nilai batas dosis yang ditentukan dan dapat dipantau untuk menghindari adanya kebocoran alat. Kemungkinan yang dapat mengakibatkan kebocoran alat diantaranya pelindung radiasi disekitar ruangan sudah tidak dapat mengurangi radiasi hambur secara optimal dan pada pintu yang mengandung Pb terdapat celah pada bawah pintu sehingga mengakibatkan radiasi hambur masih dapat melewati celah tersebut.

Nilai laju dosis radiasi terendah didapatkan sebesar 0 $\mu\text{Sv}/\text{jam}$, hal ini dikarenakan Instalasi Radiologi di Rumah Sakit Otak (RSO) DR. Drs. M. Hatta Bukittinggi menggunakan perisai radiasi yang baik. Rumah sakit ini memiliki perisai radiasi yang baik dengan menggunakan kaca Pb 4 mm dan bata 16 cm, sehingga radiasi yang dipancarkan telah terserap sepenuhnya.
