## Evaluasi Penerapan Proteksi Radiasi pada Ruangan dan Pekerja Radiasi di Instalasi Radiologi Rumah Sakit Universitas Andalas

Indy Rahmawati<sup>1</sup>, Dian Milvita<sup>1\*</sup>, Eri Hiswara<sup>2</sup>

### ABSTRAK

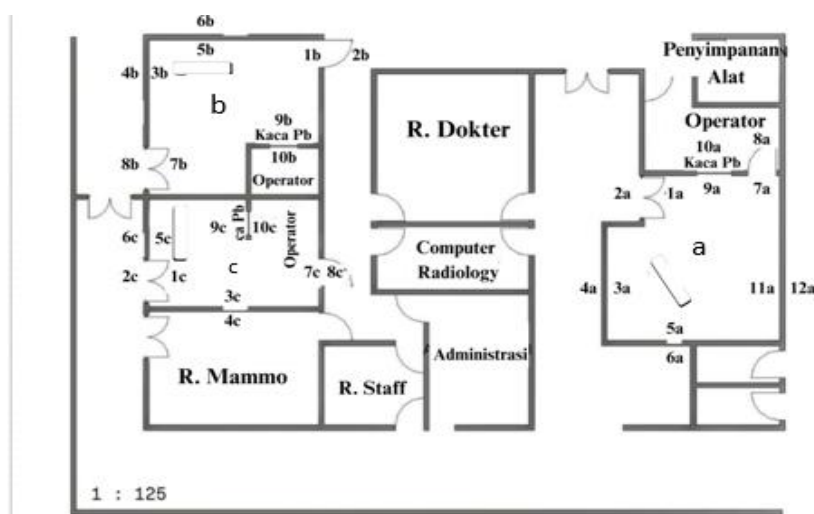
**Gambar 1** Titik pengukuran ruangan radiologi (a ruangan CT-Scan, b ruangan sinar-X konvensional, c ruangan dental)

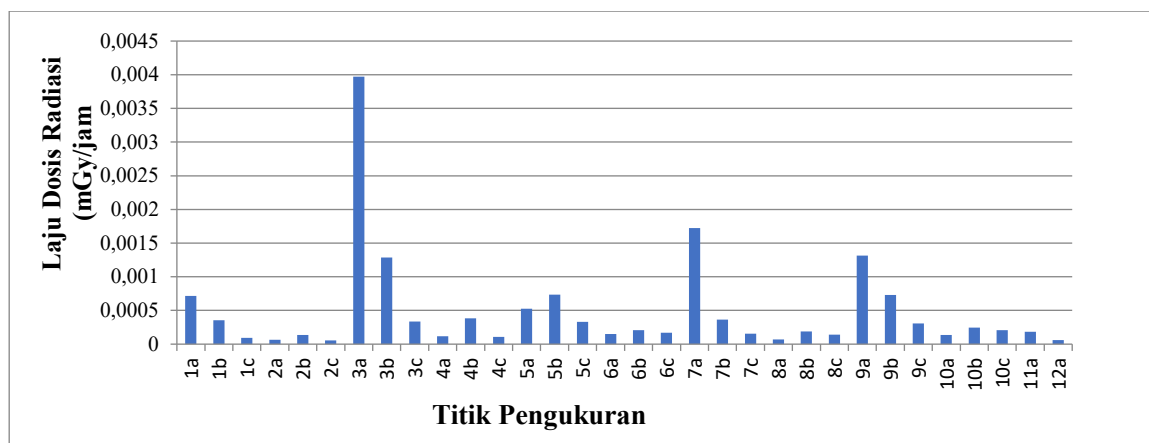
**Gambar 2** Laju dosis radiasi pada ruangan radiologi (a ruangan CT-Scan, b ruangan sinar-X konvensional, c ruangan dental)

Hasil laju dosis radiasi pada dinding ruangan CT-Scan, sinar-X konvensional, dan *dental* dapat dilihat pada Gambar 2. Berdasarkan Gambar 2 laju dosis radiasi berada pada rentang (0,000053-0,003973) mGy/jam selama 1 bulan. Hasil laju dosis radiasi dilihat terhadap dinding ruangan, pintu ruangan, dan kaca Pb di ruangan. Nilai laju dosis radiasi pada dinding ruangan tertinggi didapatkan pada titik pengukuran 3a sebesar 0,003973 mGy/jam yaitu ruangan CT-Scan yang terdapat di dalam ruangan. Tingginya laju dosis radiasi disebabkan perputaran arah keluar sumber radiasi sehingga hasilnya lebih tinggi dibandingkan titik pengukuran lain dan juga dipengaruhi oleh jarak antara titik pengukuran dengan sumber radiasi. Semakin dekat jarak titik pengukuran dengan sumber radiasi maka semakin besar dosis radiasi yang diterima (Akhadi, 2000). Sebaliknya nilai laju dosis radiasi pada dinding ruangan terendah didapatkan pada titik pengukuran 4c sebesar 0,000108 mGy/jam yaitu ruangan *dental* yang terdapat di luar ruangan. Rendahnya laju dosis radiasi pada dinding ruangan disebabkan oleh terpasangnya penahan radiasi yang mampu mengurangi paparan radiasi berlebih ketika dipancarkan sumber radiasi. Berdasarkan gambar 2 dapat dilihat bahwa terdapat pengurangan intensitas paparan radiasi antara bagian dalam dan luar ruangan. Laju dosis radiasi akan lebih tinggi didapatkan di ruangan CT-Scan dengan tegangan yang digunakan sebesar 120 kV dibandingkan ruangan sinar-X konvensional dengan tegangan 90 kV maupun *dental* dengan tegangan 73 kV. Hasil ini sesuai dengan laju dosis radiasi yang digunakan pada ruangan CT-Scan lebih tinggi (Sahfira et al., 2024 dan Anita dan Indrianti., 2021).

Nilai laju dosis radiasi pada pintu ruangan tertinggi didapatkan pada titik pengukuran 7a sebesar 0,001723 mGy/jam yaitu pintu ruangan CT-Scan pada bagian dalam. Sebaliknya nilai laju dosis radiasi pada pintu ruangan terendah didapatkan pada titik pengukuran 2c sebesar 0,000053 mGy/jam yaitu pintu ruangan *dental* pada bagian luar. Dapat dilihat bahwa laju dosis radiasi pada pintu ruangan akan lebih tinggi didapatkan di bagian dalam dibandingkan luar ruangan. Pintu pada ruangan CT-Scan, sinar-X konvensional, dan *dental* selalu tertutup dengan rapat dan juga pintu ruangan terbuat dari bahan besi ketebalan 10 cm dilapisi 2 mm Pb menyebabkan radiasi yang terhambur keluar menjadi sangat rendah. Hasil yang didapatkan berbeda dengan penelitian yang telah dilakukan sebelumnya dimana pintu ruangan tidak tertutup rapat karena ada celah pada pintu sehingga tingkat paparan radiasi lebih tinggi (Dehaghi et al., 2017 dan Sahfira et al., 2024).

Nilai laju dosis radiasi pada kaca Pb tertinggi didapatkan pada titik pengukuran 9a sebesar 0,001317 mGy/jam yaitu kaca Pb ruangan CT-Scan pada bagian dalam. Sebaliknya nilai laju dosis radiasi pada kaca Pb terendah didapatkan pada titik pengukuran 10a sebesar 0,000135 mGy/jam yaitu

kaca Pb ruangan CT-Scan pada bagian luar. Laju dosis radiasi akan lebih besar didapatkan di bagian dalam ruangan dibandingkan luar ruangan, hal ini disebabkan kaca Pb memiliki ketebalan 5 cm setara 2 mm Pb yang dapat menyerap radiasi dan mengurangi intensitas paparan radiasi sehingga paparan radiasi yang terhambur keluar menjadi sangat rendah. Perbandingan nilai laju dosis radiasi pada ke 3 ruangan dapat dilihat pada Gambar 2, yang mana terdapat pengurangan laju dosis radiasi yang sangat besar pada ruangan CT-Scan dibandingkan ruangan sinar-X konvensional dan *dental* pada bagian dalam maupun luar ruangan. Berdasarkan prinsip proteksi radiasi eksternal terhadap pengaturan waktu, jarak, dan penggunaan perisai radiasi, akumulasi laju dosis radiasi selama 1 tahun sebesar 0,0477 mSv. Walaupun laju dosis radiasi masih terdeteksi di luar ruangan, tetapi tidak melampaui NBD yang ditetapkan oleh Peraturan BAPETEN No. 4 Tahun 2013 sebesar 20 mSv/tahun untuk pekerja radiasi dan 1 mSv/tahun untuk masyarakat umum.
