Evaluasi Kondisi Jembatan Kuranji dengan Metode *Horizontal To Vertical Spectral Ratio* dan Pergerakan Partikel

Evaluasi kondisi jembatan diperlukan untuk melihat keadaan jembatan sebagai tindakan pencegahan terjadi kerusakan yang lebih besar pada struktur jembatan. Jembatan Kuranji terbagi menjadi 2 bagian yaitu jembatan lama yang berusia 30 tahun dan jembatan baru yang berusia 9 tahun. Evaluasi dilakukan dengan menggunakan pengukuran mikrotremor. Pengukuran dilakukan di 12 titik dengan durasi perekaman 90 menit. Hasil pengukuran mikrotremor diolah menggunakan metode *Horizontal to Vertical Spectral Ratio* (HVSBR) dan pergerakan partikel (*particle motion*) menggunakan *Software Geopsy*. Pada analisis kurva HVSBR dihasilkan nilai frekuensi alamiah. Untuk menentukan kondisi jembatan ditentukan nilai rasio frekuensi alamiah yang didapatkan dari pengolahan nilai frekuensi alamiah. Nilai frekuensi alamiah jembatan lama didapatkan sebesar 3,420 Hz dan 2,031 Hz untuk jembatan baru. Nilai rasio frekuensi alamiah jembatan baru sebesar 1,144% dan jembatan lama sebesar 2,611% dan dinyatakan jembatan baru berada dalam keadaan baik secara struktur dan jembatan lama berada dalam keadaan karat

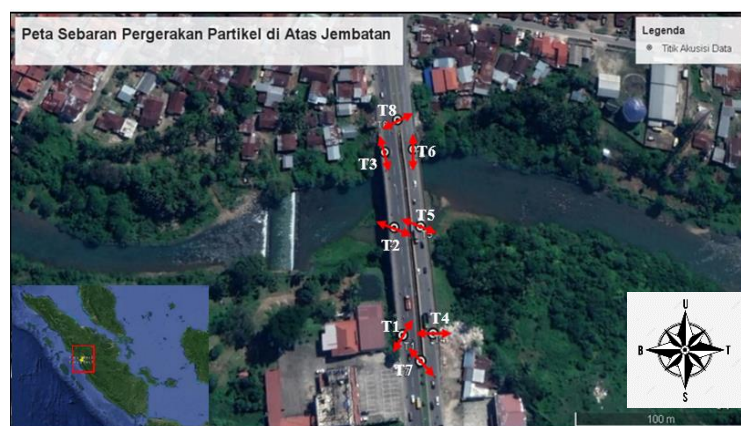
Gambar 4 Peta sebaran pergerakan partikel di atas jembatan

Gambar 4 memperlihatkan arah pergerakan partikel yang berbeda-beda di setiap titik akuisisi di atas jembatan. Hal ini terjadi karena aktivitas lalu lintas dan kemacetan yang sering terjadi di atas jembatan. Kemacetan menyebabkan beban kendaraan terhenti di atas jembatan sehingga mempengaruhi arah pergerakan partikel di atas jembatan. Pada Gambar 5 terlihat bagian bawah jembatan juga memiliki arah pergerakan partikel berbeda-beda di setiap titik akuisisi. Hal ini disebabkan bagian bawah jembatan menerima getaran dari aktivitas lalu lintas yang berasal dari atas jembatan serta lokasi titik akuisisi yang berada dekat dengan Sungai Batang Kuranji. Ini buktikan dengan titik akuisisi T10 yang berada tepat di sebelah aliran sungai tidak memiliki dominan arah tertentu baik ke arah utara-selatan ataupun timur-barat. Aliran sungai dapat menjadi sumber getaran sehingga dapat mempengaruhi arah pergerakan partikel.

Pergerakan partikel pada bagian atas jembatan di beberapa titik akuisisi memiliki keselarasan dengan bagian bawah jembatan. Keselarasan pergerakan partikel pada bagian atas dan bawah bangunan menunjukkan kuatnya sambungan antar bangunan. Ketidakselarasan pada bangunan menyebabkan terjadinya retakan pada bangunan (Moro *et al.*, 2018). Pada titik T3 dan T6 terdapat keselarasan dengan bagian bawah jembatan di titik T11 dan T12 sehingga disimpulkan titik akuisisi tersebut berada dalam kondisi baik. Hal yang berbeda terdapat pada titik T1 dan T9 yang berada pada jembatan lama. Titik akuisisi T9 yang berada di bawah jembatan bergerak ke arah barat laut-tenggara sementara T1 yang berada di atas jembatan bergerak dengan arah yang berbeda. Hal ini dapat berpotensi menyebabkan kerusakan pada jembatan lama karena T1 pada bagian atas jembatan tidak memiliki keselarasan dengan T9 yang terletak di bawah jembatan.
